Repérage amiante avant travaux

Adresse :8, Route du Manoir
Code Postal :41140
Ville :MÉHERS

**Rapport de mission de repérage des matériaux et produits
contenant de l'amiante dans les immeubles bâtis avant
réalisation de travaux**

Numéro de dossier : 230219CJ
Date du repérage : 16/02/2023

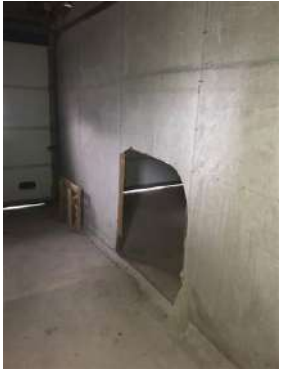
M002 : Plaques en fibres-ciment (y compris plaques « sous tuiles »)			
Pièces : Pièce 2; Pièce 3			
Localisation	Description	N° Echantillon	Photo
Pièce 2; Pièce 3	<p style="text-align: center;">Identifiant : M002 Description : Bardage en plaques planes fibres-ciment Quantification : 30 m2 Résultat : Présence d'amiante</p>	P002

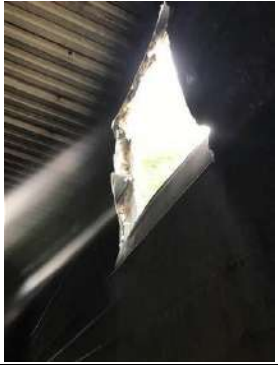
M006 : Isolant intérieur fibreux			
Pièces : Pièce 5			
Localisation	Description	N° Echantillon	Photo
Pièce 5	<p style="text-align: center;"> <u>Identifiant</u> : M006 <u>Description</u> : Isolant bardage extérieur <u>Quantification</u> : 3000 m2 <u>Résultat</u> : Présence d'amiante </p>	P006

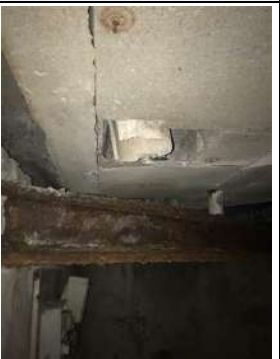
M004 : Conduit en fibres-ciment			
Pièces : Cave			
Localisation	Description	N° Echantillon	Photo
Cave	<p style="text-align: center;"> <u>Identifiant</u> : M004 <u>Description</u> : Conduit en fibres-ciment <u>Quantification</u> : 0,5 ml <u>Résultat</u> : Présence d'amiante </p>	P004

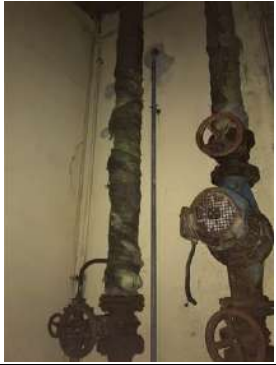
M011 : Calorifugeage			
Pièces : Pièce 11			
Localisation	Description	N° Echantillon	Photo
Pièce 11	<p style="text-align: center;"> <u>Identifiant</u> : M011 <u>Description</u> : Calorifugeage <u>Quantification</u> : 100 ml <u>Résultat</u> : Présence d'amiante </p>	P011

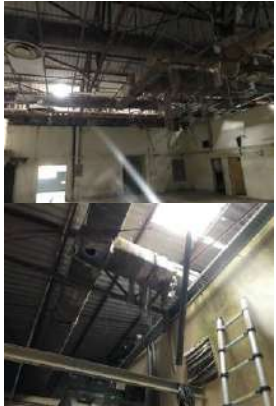
M030 : Calorifugeage			
Pièces : Pièce 28			
Localisation	Description	N° Echantillon	Photo
Pièce 28	<p style="text-align: center;"> <u>Identifiant</u> : M030 <u>Description</u> : Calorifugeage carton <u>Quantification</u> : 300 ml <u>Résultat</u> : Présence d'amiante </p>	P030

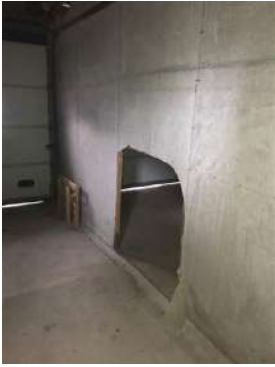
M002	<p><u>Localisation</u> : Pièce 2; Pièce 3 <u>Echantillons</u> : P002 <u>Description</u> : Bardage en plaques planes fibres-ciment</p>	Présence d'amiante (Après analyse en laboratoire)

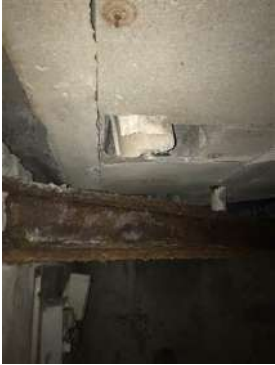
M004	<p><u>Localisation</u> : Cave <u>Echantillons</u> : P004 <u>Description</u> : Conduit en fibres-ciment</p>	Présence d'amiante (Après analyse en laboratoire)

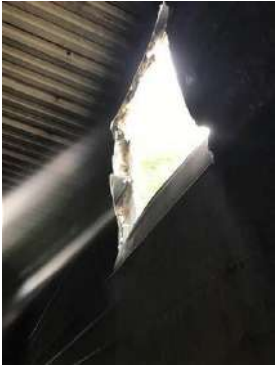
Zone	Identifiant + Description	Conclusion (justification)	Photo
M006	<p><u>Localisation</u> : Pièce 5 <u>Echantillons</u> : P006 <u>Description</u> : Isolant bardage extérieur</p>	<p>Présence d'amiante (Après analyse en laboratoire)</p>

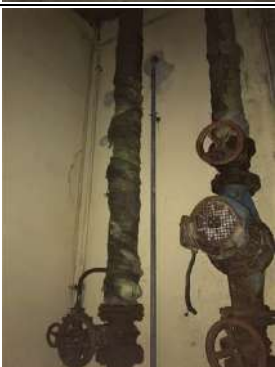
M011	<p><u>Localisation</u> : Pièce 11 <u>Echantillons</u> : P011 <u>Description</u> : Calorifugeage</p>	<p>Présence d'amiante (Après analyse en laboratoire)</p>

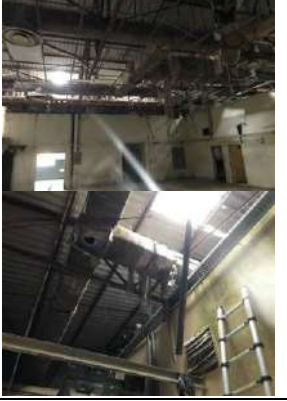
M030	<p><u>Localisation</u> : Pièce 28 <u>Echantillons</u> : P030 <u>Description</u> : Calorifugeage carton</p>	Présence d'amiante (Après analyse en laboratoire)
